Bureau Enquêtes-Accidents

R A P P O R T

*relatif à l'accident survenu le 5 septembre 1996
lors du vol Johannesburg - Paris
au Boeing 747-400
immatriculé F-GITF
exploité par Air France*

F-TF960905

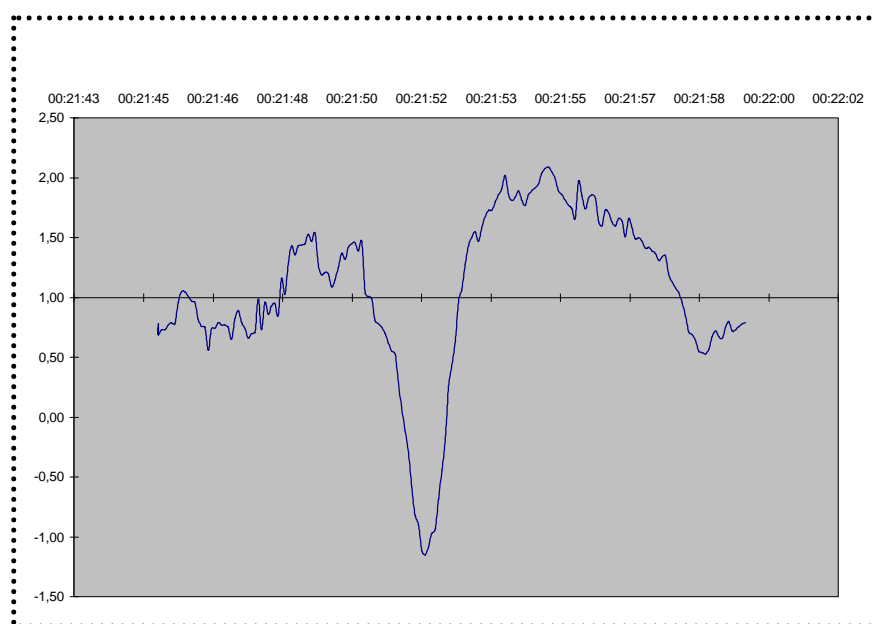
L'événement est caractérisé principalement par des valeurs excessives du paramètre d'accélération normale J_z alors que l'avion est en croisière au niveau 350. Les turbulences modérées à fortes occasionnant des facteurs de charge compris entre de +1,5 et +0,5 augmentent brutalement avec des variations d'accélération normale au centre de gravité de l'avion atteignant -1,15g et +2,09g, soit en facteurs de charge : -1,15 et +2,09.

- Remarque : les valeurs de certification sont limitées aux facteurs de charge -1,00 en négatif (up) et +2,50 (down) en positif, valeurs à l'écrasement ("crash") sur toute la longueur de l'avion.

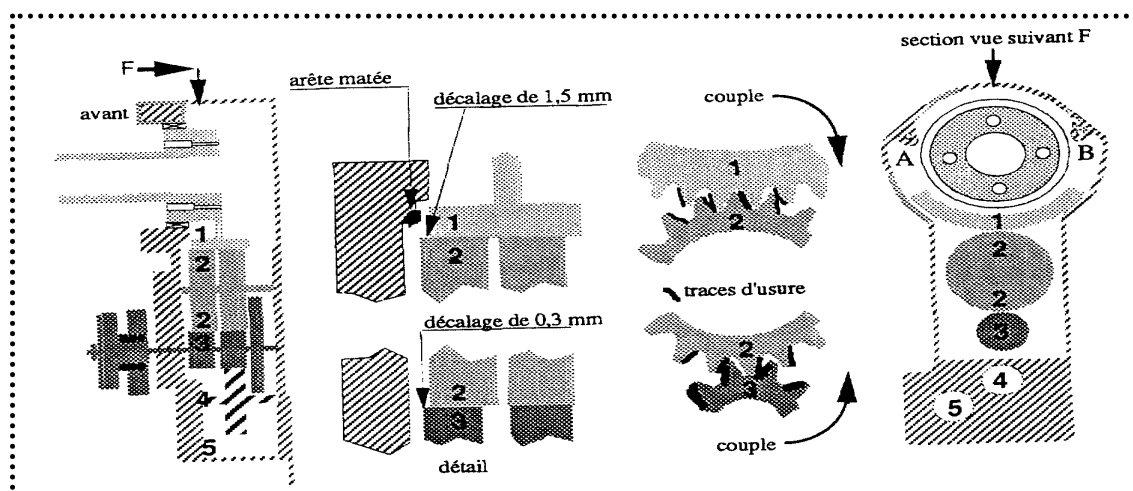
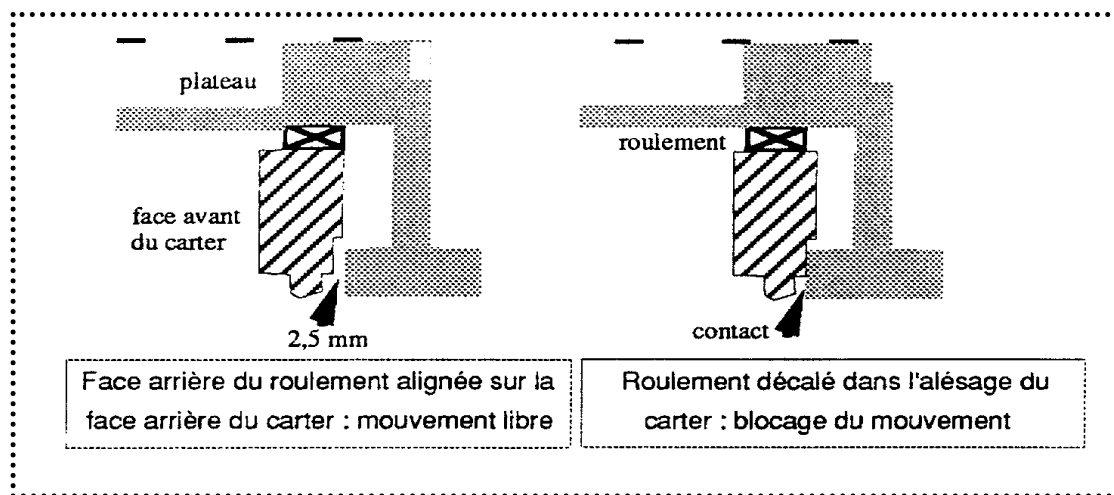
Les anomalies et dommages observés sur le carter, le plateau (1) et les deux pignons avant (2 et 3) sont les suivants :

- léger décalage entre la denture du plateau et les pignons ;
- usure de quatre dents seulement sur les deux zones de contact correspondant à la position médiane du plateau ;
- usure des flancs plateau - pignon (2) ;
- usure prononcée à l'interface pignon (2) - pignon (3).

Le plateau et le pignon (3) reçoivent chacun un couple anti-jeu agissant sur un ressort. Les flancs des dents usées indiquent un effort dominant appliqué dans le même sens que celui appliqué au pignon (3).

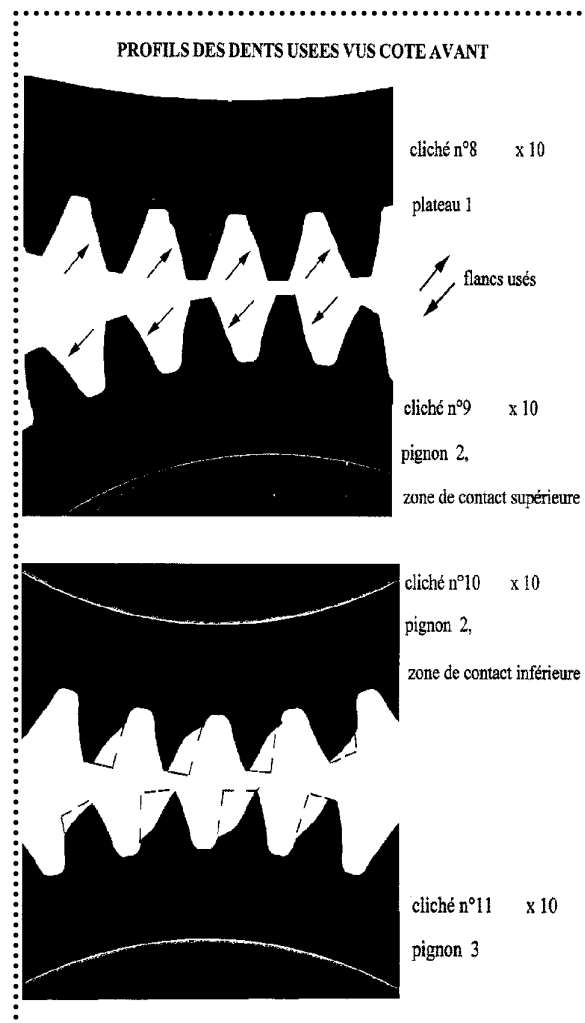
Une fois le plateau démonté, le carter laisse apparaître des traces circulaires de frottement sur la face interne et sur l'arête de sa partie centrale. Lors du démontage, le roulement est resté solidaire du plateau mais l'ajustement roulement - alésage du carter a paru peu serré. Aucune trace particulière de frottement n'a été relevée dans l'alésage du carter.

Ainsi, le contact plateau - carter semble être provoqué par une translation du roulement dans l'alésage du carter. L'essai consistant à supprimer ce contact par une légère translation a amené la disparition du blocage malgré l'état des dentures.

- les graisses noirâtre et jaune ont la même composition ;
- la graisse et la limaille déposée dans le carter comportent des traces de fer, chrome et nickel provenant de l'usure des dents et d'aluminium arraché au carter ;
- le plateau et les pignons sont en acier inoxydable ;
- les pignons sont protégés par une couche anti-usure nickel phosphore de 5 μm .

Les expertises ont permis d'expliquer le dysfonctionnement de la chaîne cinématique : malgré l'usure des pignons, il était dû essentiellement au frottement

du plateau sur le carter en position neutre, lequel frottement était rendu possible par le jeu en translation du plateau.

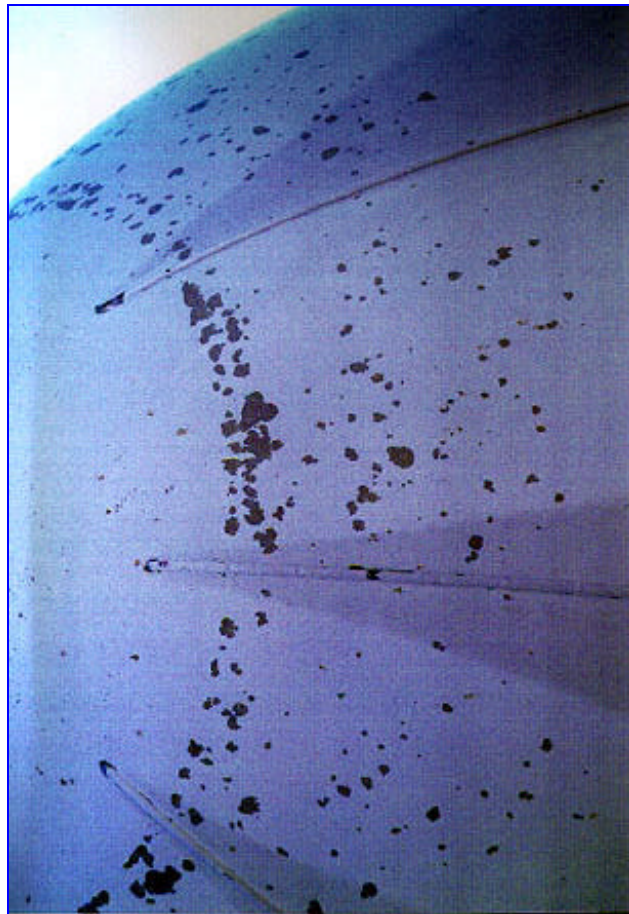
Radôme

Impacts de grêle

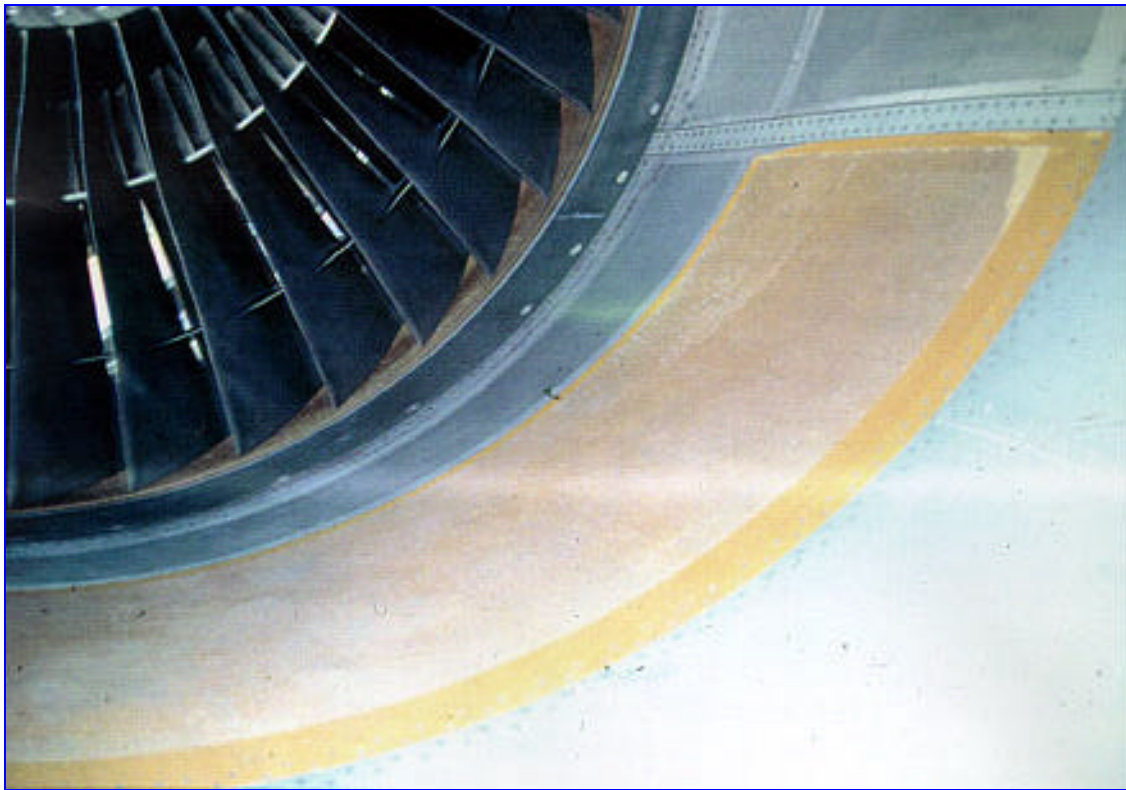
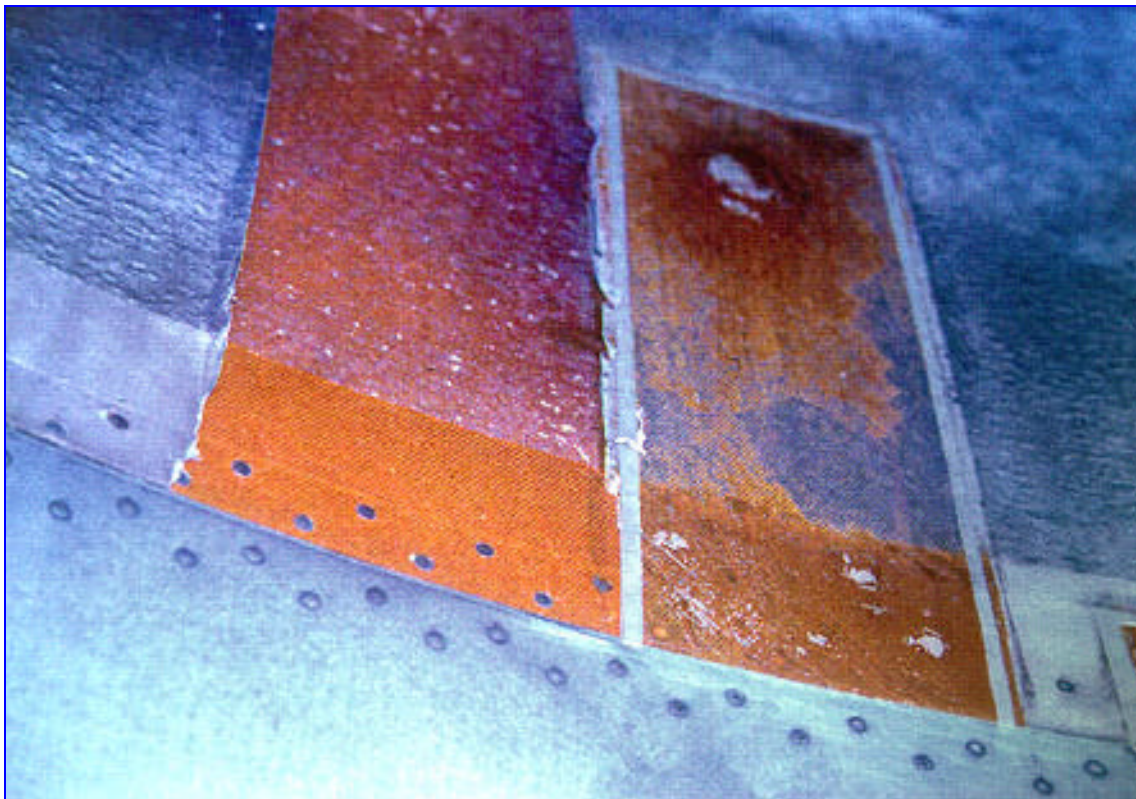
Perte de plaque de protection d'entrée d'air moteurs

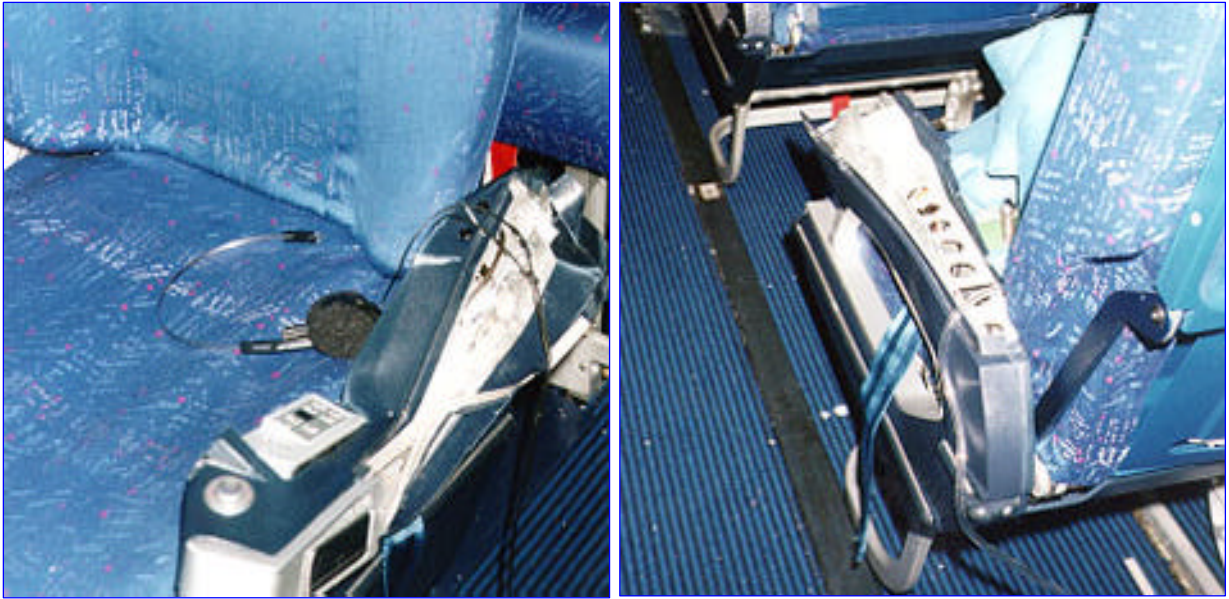
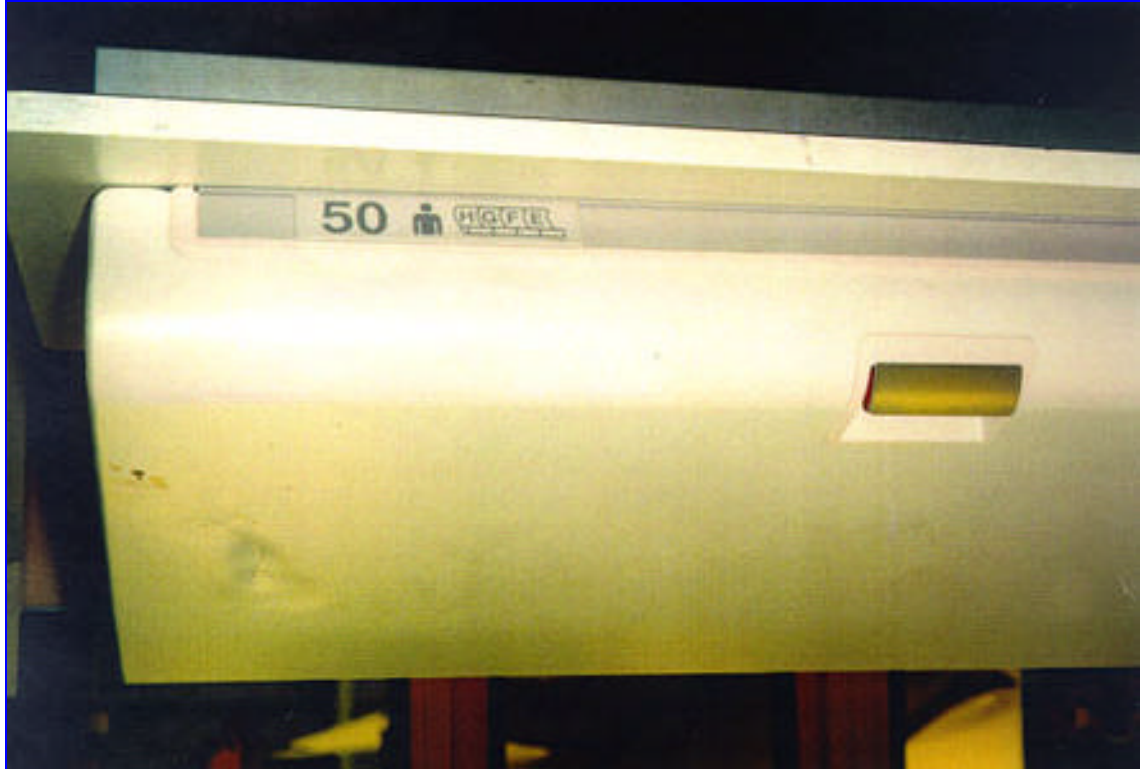
Aspects cabine

Domages sièges et coffre 50

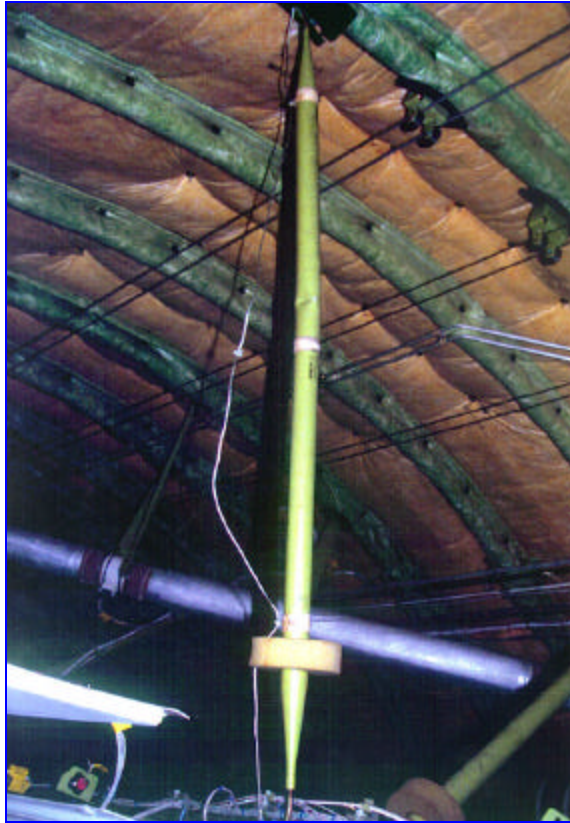
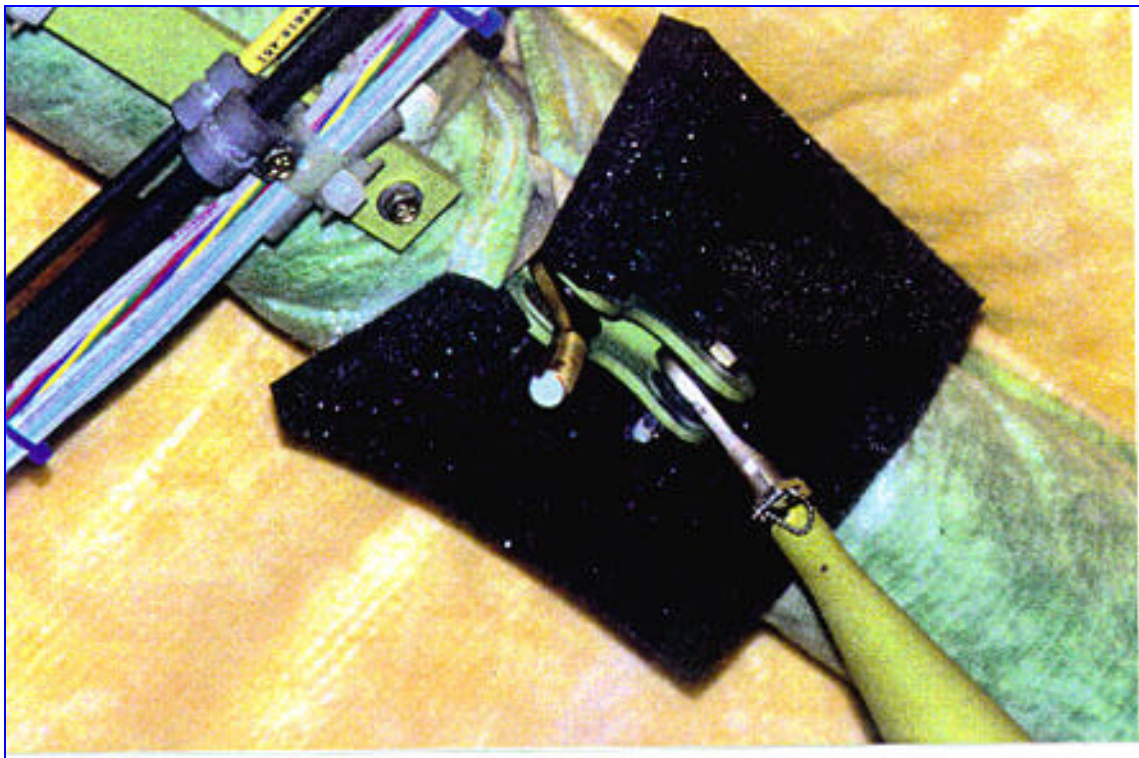
Douze bielles de types "A" et "B" ont été endommagées, dont huit ont subi des ruptures après flambage au niveau des embouts rotulés et une (type "B") en partie médiane :

Les flambages et ruptures de sept bielles sont à l'origine de la chute des plafonds et de l'affaissement des coffres à bagages de la zone E.

Ruptures de bielles

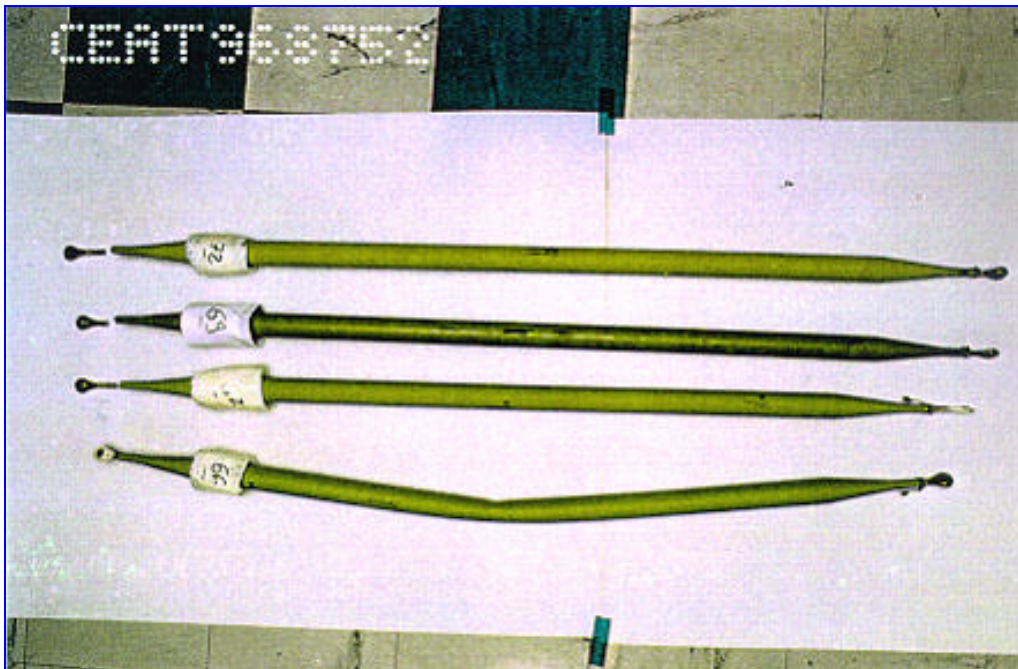
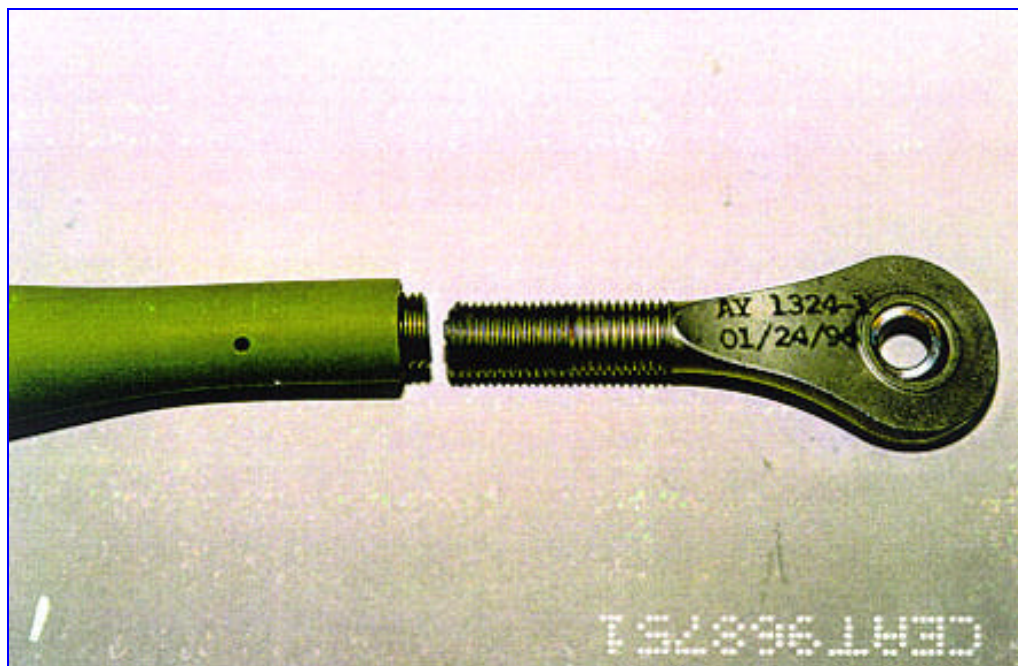
Bielles et embouts rotulés cassés
